## VIGTIG INFORMATION om den hustype din tilstandsrapport vedrører

### Dobbelthus og enderækkehus

Opført i perioden: ca. 1930-1960/70

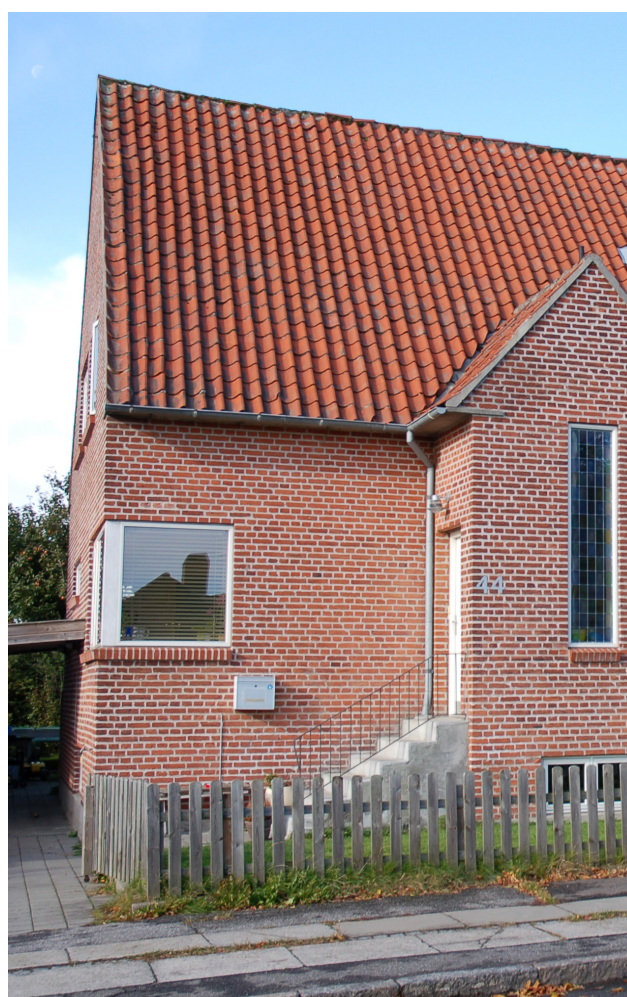
Fundamenter og kældergulv er støbt af beton og uden isolering. Husene er tit udført med kælder.

Etageadskillelsen over kælderen/1. sal er oftest udført af træbjælkelag med trægulve. Mellem bjælkerne er der monteret forskallingsbrædder med lerindskud (ler i træbjælkelaget ved en etageadskillelse). Loftet er udført med forskallingsbrædder, rørvæv og puds. Der er ingen isolering i etageadskillelsen mellem kælder og beboelse.

Ydervægge på husene fra slutningen af 30'erne og fremefter er ofte bærende og stabiliserende vægge af murværk med trådbindere (binderne sikrer forbindelse mellem yder- og indermur). Der er normalt massivt murværk omkring vinduerne.

Tagdækningen er oftest røde tegltagsten med understrygning (mørtelfugning på bagsiden af tagstenene). Der er ingen isolering over et udnyttet loftsrum.

Tagkonstruktionen har sadeltag med høj rejsning (45 graders taghældning eller mere). Overgangen mellem tagfladerne og ydervæggene er som regel opført som mur mellem spærerne. Tagrender/nedløb er lavet af zink.

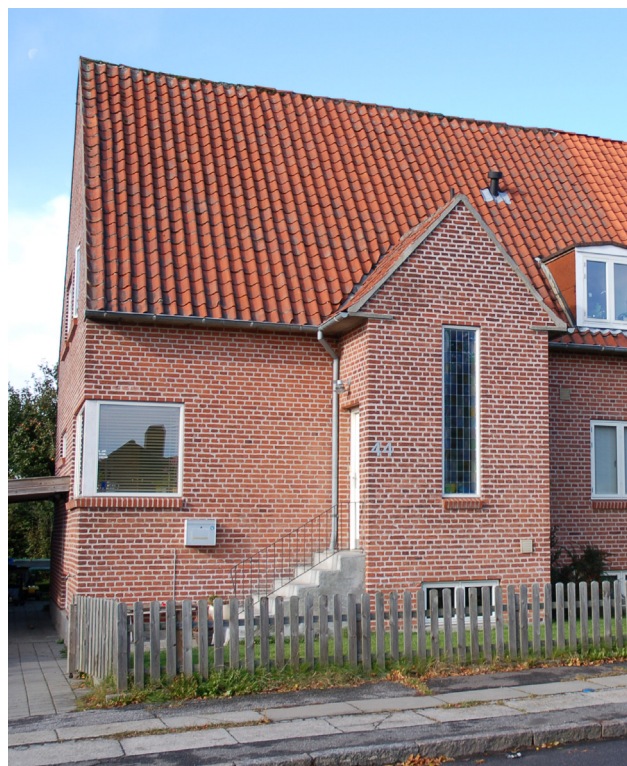
Mange af husene opført i funktionalistisk stil/periode vil have pudsede ydervægge enten med mursten eller beton som bagvedliggende vægmateriale.

Asbest kan forekomme i aftræks- og ventilationskanaler, fliseklæber og støbegulve, rørisolering og elkabler (i mindre omfang efter 1963), vægplader (1950-1959) og i mindre omfang vinyl (typisk til gulve) og loftplader (som ikke er af træ eller gips). Arbejde med og bortskaffelse af asbest kræver særlige foranstaltninger.
