NOVEMBER 2017

**HUSEFTERSYN
INFOMØDER
2017**

Revideret Håndbog for beskikkede bygningssagkyndige

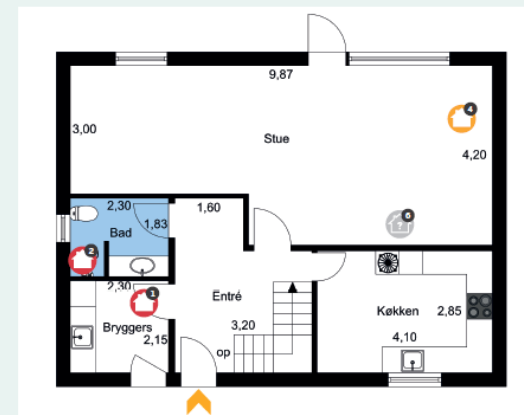
STUEETAGE

- 1 Gulvklinter revnet
- 2 Fliser mangler vedhæftning
- 3 Fliser, dårlig vedhæftning
- 4 Klinker mangler vedhæftning
- 5 Loftsbeklædning i stykker
- 6 Fugtigt område

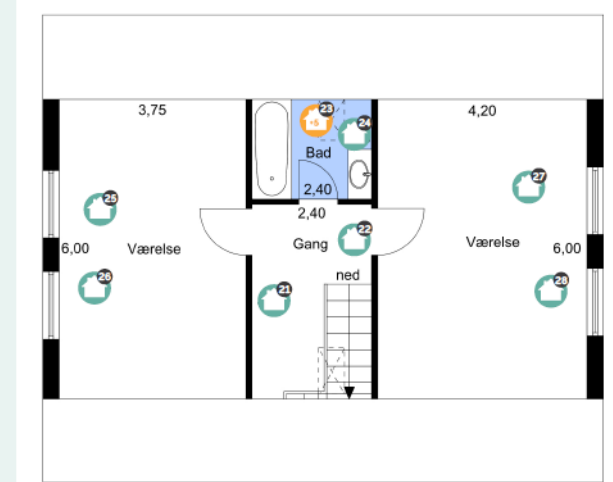
TAGETAGE

- 21 Loftsbeklædning gået fra hinanden
- 22 Huller i indvendige døre
- 23 Termorude punkteret
- 24 Bad beklædt med træ
- 25 Loftsbredder gået fra hinanden
- 26 Gulv skævt
- 27 Loftsbredder gået fra hinanden
- 28 Gulv skævt

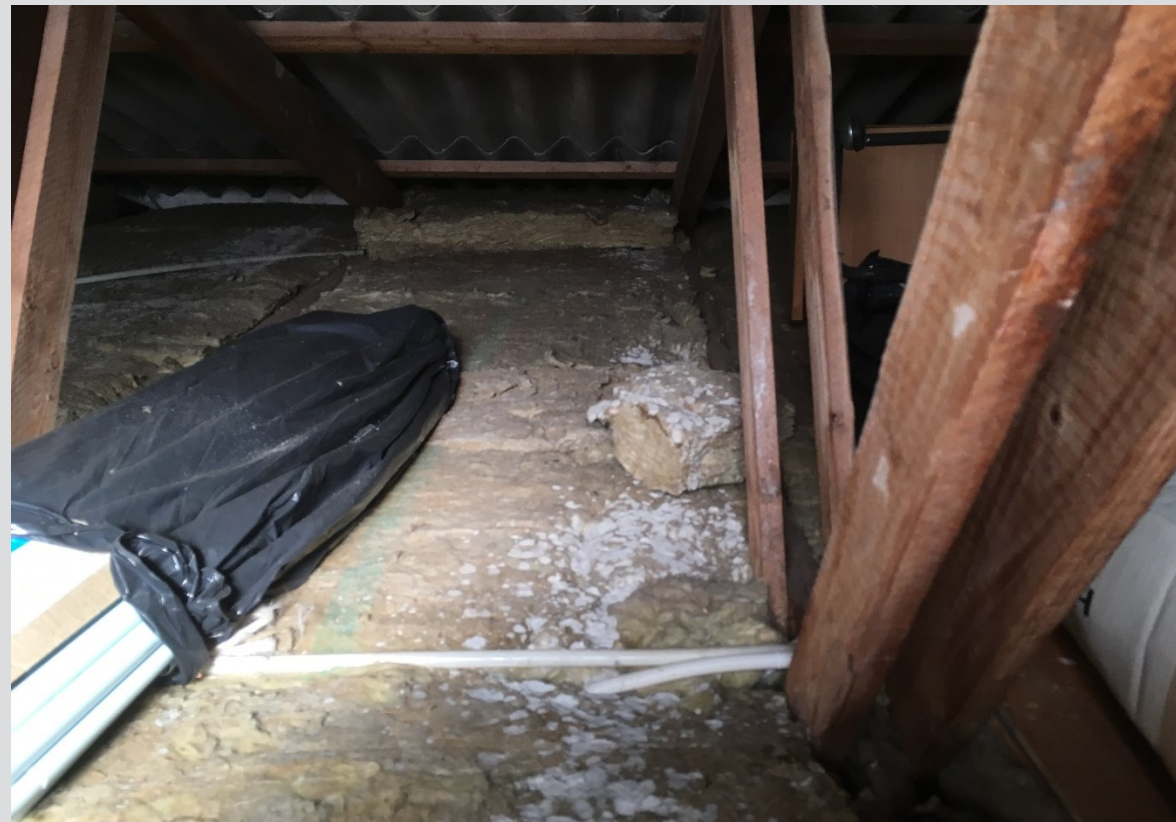
-
- Afvasningslam som det ”normalt” ser ud

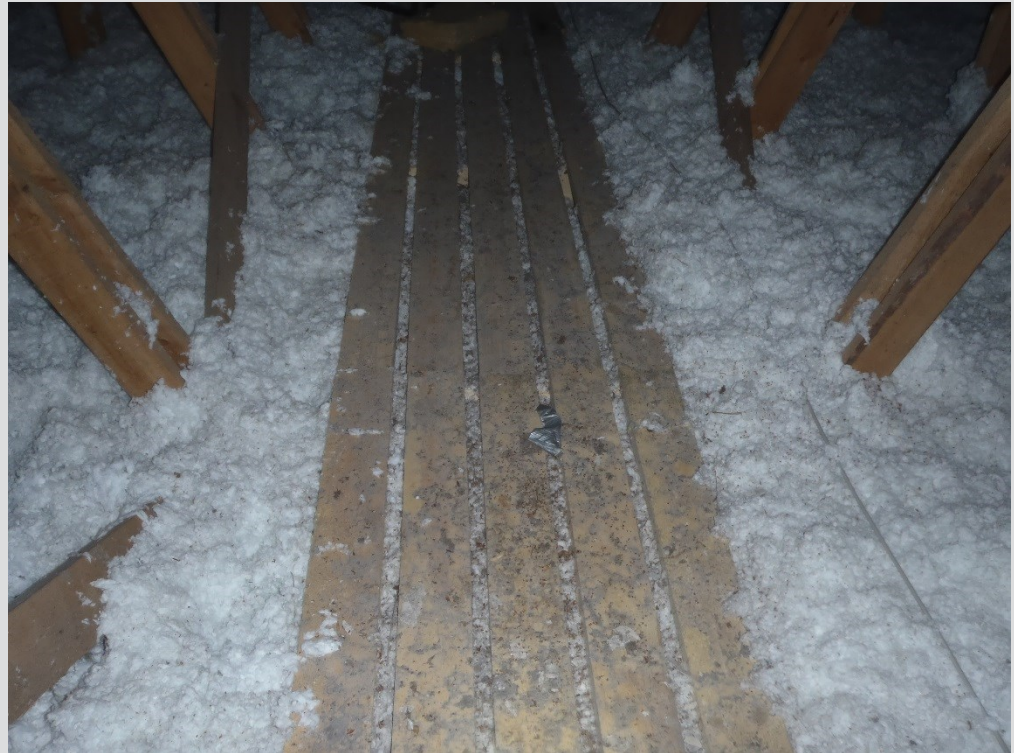
-
- Afvaskningsslam på gangbro og måske i isolering!

I forbindelse med en klagesag i Disciplinær- og Klagenævnet for beskikkede bygnings-sagkyndige, er der opstået usikkerhed om, hvordan I som bygnings-sagkyndige skal forholde jer til problemstillingen. Det drejer sig om en afgørelse vedrørende afvaskningslam, som er kommet ind i et loftsrum ved afrensning af eternitbølgeplader.

Afvaskningsslam, som normalt er indtørret og i mere eller mindre fast form, er ikke skadeligt, når det blot ligger på isoleringen. Det er først ved en eventuel afrensning, at der kan opstå støv, som kan indeholde asbestfibre.

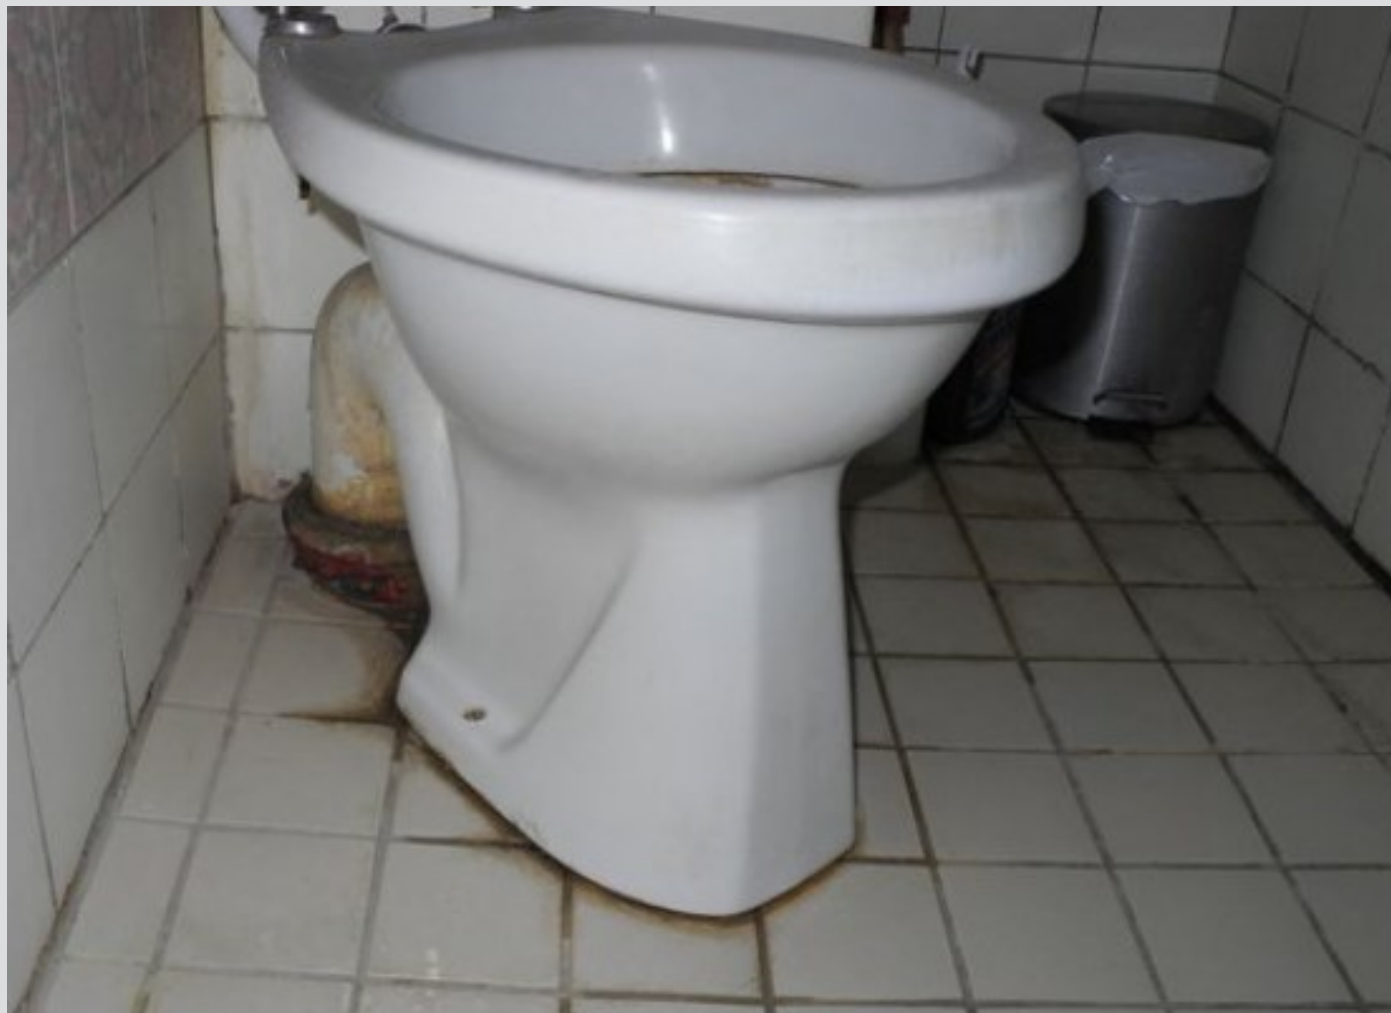
Fuge under toilet?

Praktisk, men ikke et krav.

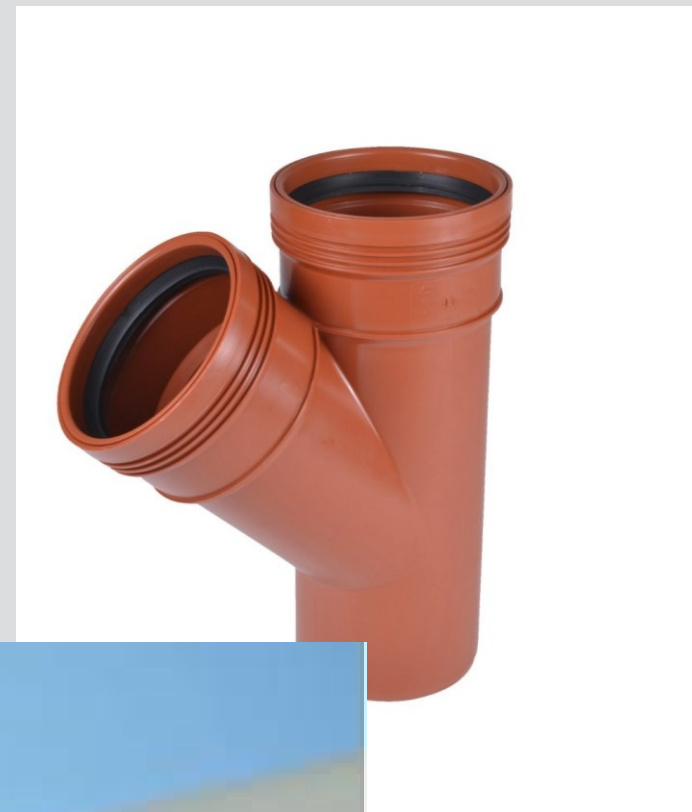
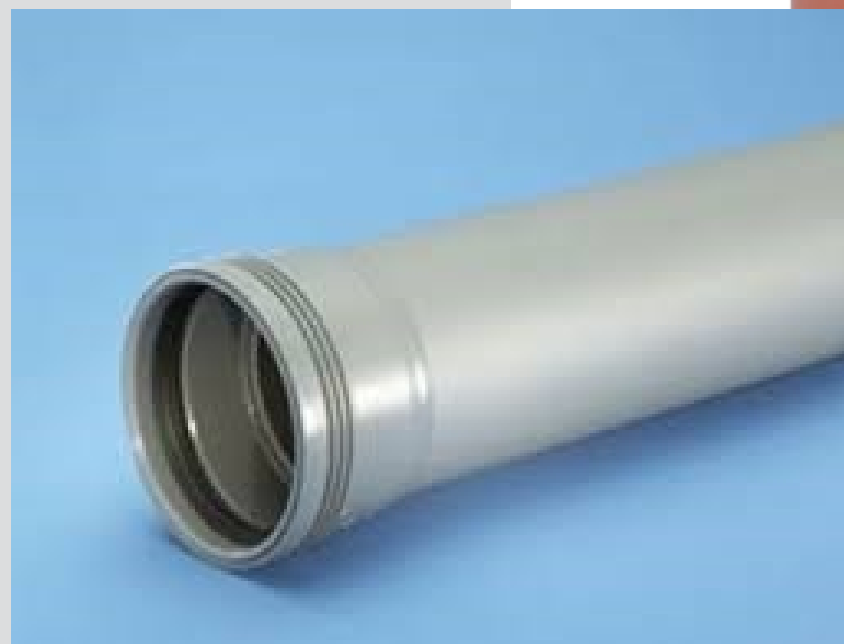
—
**Røde contra grå
afløbsrør**

ER DER FORSKEL PÅ AFLØBSRØR

- NEJ!
- Plastrørs farve angiver i Danmark pr. tradition rørets anvendelsesområde i byggeprojektet (oplyst af Wavin)
- Røde rør ligger i jord
- Grå og hvide rør bruges indvendigt

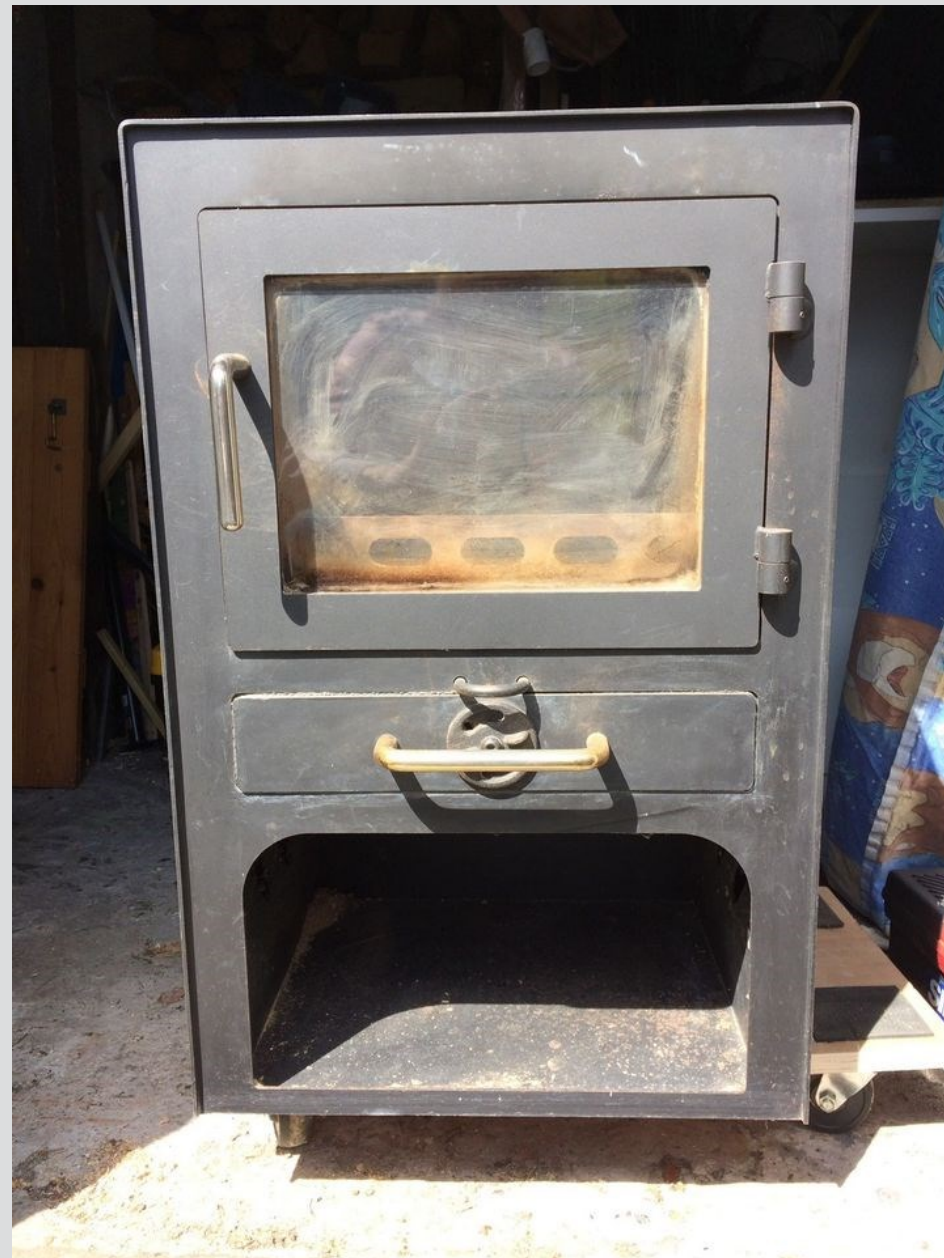
Brændeovne

KONTROL AF BRÆNDEOVNE MV.

- Knækkede ildfaste sten
- Afstande til brændbare materialer
- Revner i skorsten
- Adgangsforhold – tag og loft

- Inddækninger
- Gangbro for rensning
- Revner i skorsten
- Andet?
