## VÅDRUM III - MANGLENDE VEDHÆFTNING AF BELÆGNINGER

### Mangelfuld vedhæftning

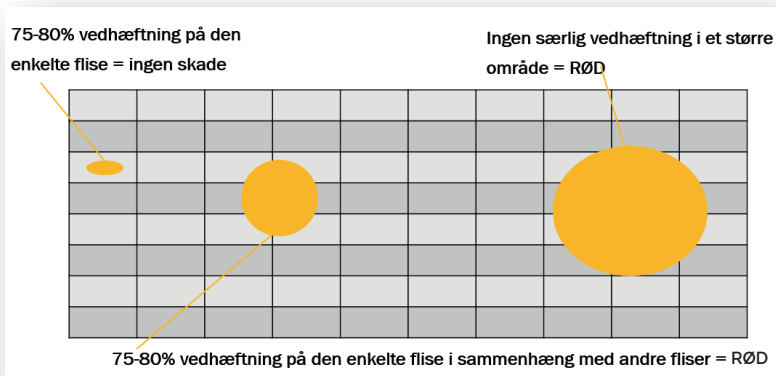
### Vandbelastede område

Den vandbelastede del af rummet er de områder, hvor der kan antages at være direkte påvirkning af vand på regelmæssig basis. Dette vil normalt være dele af gulve og vægge i bruserområdet eller i umiddelbar nærhed af brusere, badekar og lignende, jf. BR18. Husk, at alle vægge i små badeværelser under 3,25 m<sup>2</sup> er vandbelastede.

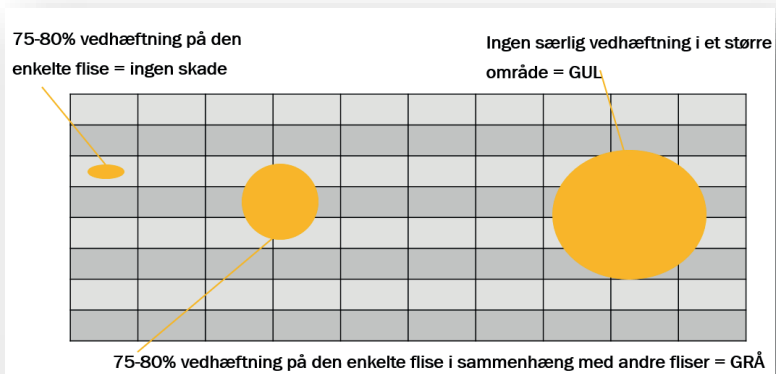
### Ikke vandbelastet område

Det *ikke* vandbelastede område er der, hvor der kun lejlighedsvis er vandpåvirkning af gulve og vægge, fx wc-rum og bryggers med gulv afløb. Vægge i disse rum forventes ikke udsat for direkte vandpåvirkning eller stor fugtpåvirkning og regnes derfor ikke som vådrumsvægge.
