SKADEDYR I MURVÆRK OG ANDRE MATERIALER

Skadedyr i murværk og andre materialer

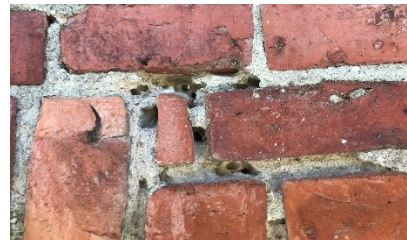
Huller i fuger efter murbier.

I murværk med bløde mørtelfuger uden ret meget cement ses ofte større eller mindre angreb af **murbier**. Man kan se spredte, runde huller i fugerne. Ved større angreb kan hele fuger mangle, og murværkets stabilitet være i fare.

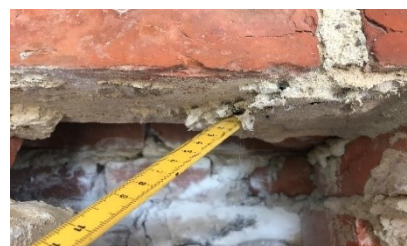
Murbier har gnavet sig langt ind i mørtelfugerne.

Der er flere arter af murbier, men fælles for dem alle er, at de graver gange i mørtelen, hvor de lægger æg og hvor larverne senere forpupper sig. De voksne murbier forlader murværket igen ud til det fri. Murbierne er ikke interesserede i at gå ind i hulrummet i en hulmur eller ind i bagmuren, men de kan gå langt ind i formuren - i næsten hele formurens tykkelse. Murbier hører til gruppen af enlige bier, selvom der kan være rigtigt mange af dem i den samme mur. De stikker generelt ikke, men det kan være klogt at bekæmpe dem, inden de laver for stor skade på murværket. Ikke mindst fordi murværk, der er angrebet af murbier, bliver mindre vandafvisende, så der kan opstå fugtskader indvendigt, hvis murværket er massivt opmuret.

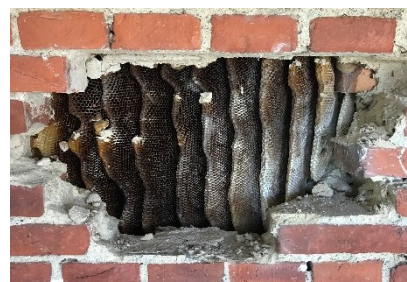
Bistader i hulmur efter honningbi.

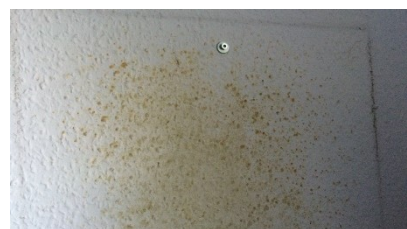
Fugtskade og skimmelvækst bag billede på ydemur med angreb af murbier.
