Vejledning til huseftersyn

REGISTRERING AF EJENDOMMENS BYGNINGER OG UNDTAGELSER

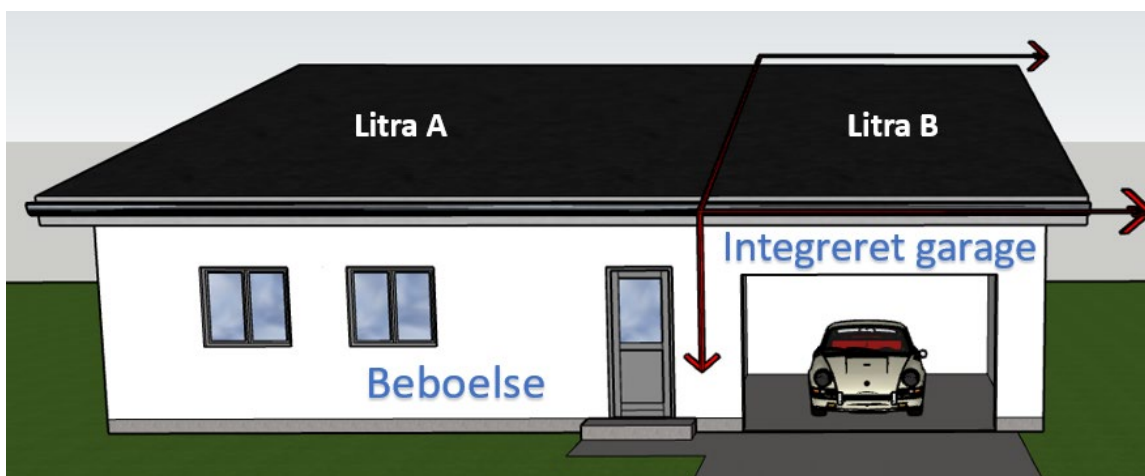
1. Skitse om lodrette litreringsskel

Bygningens litrering bygger på anvendelse, og har man i huset under samme tag f.eks. en integreret carport skal denne benævnes litra B. Dette gælder kun ved lodrette skel i bygningen, hvor der over eller under litraen ikke er områder med anden anvendelse til f.eks. bolig eller andet. (se skitse 1.)

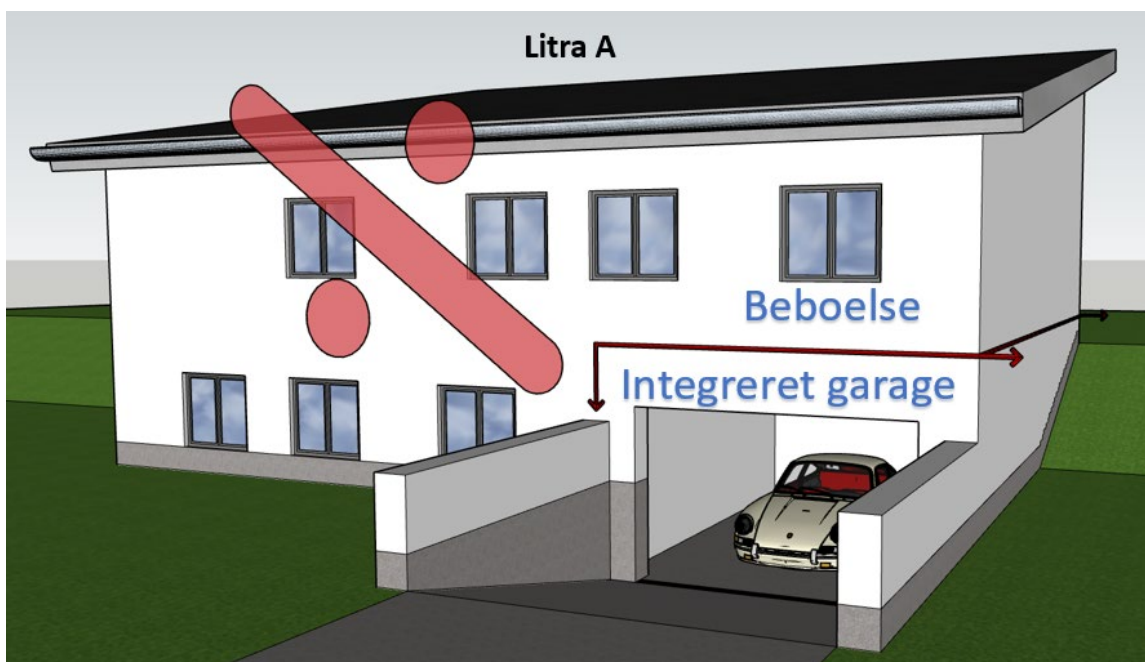
2. Skitse omodrette og vandrette litreringsskel

I bygninger med integrerede gargarager under beboelsesrum, og derved både lodrette og vandrette litreringsskel. Skal man undlade at oprette en selvstændig litra, og i stedet efter Litra A skrive benævnelsen Bolig/Garage (se skitse 2.)

Begge situationer kan anvendes på bygninger med andre anvendelsesformer end bolig f.eks. Anneks/Carport mm.

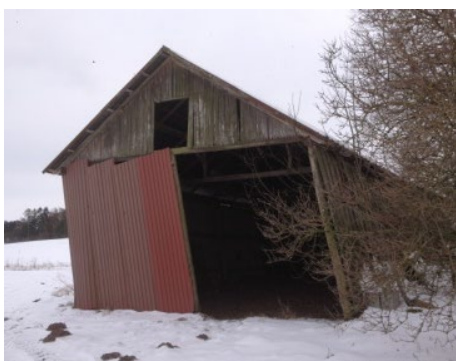
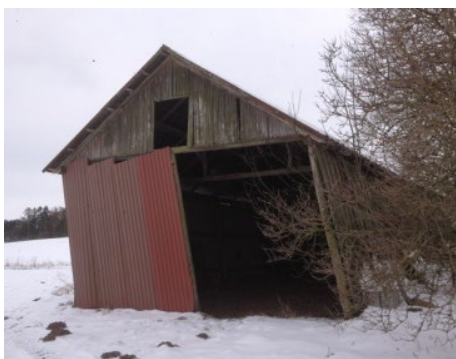
23. Ingen stabilitet og uden restværdi.

Sekundære bygninger kan være i så dårlig stand, at et bygningseftersyn bliver overflødigt. I det tilfælde kan bygningen undtages uanset dens størrelse eller skønnet indkøbsværdi.

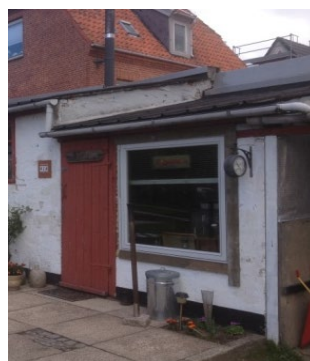
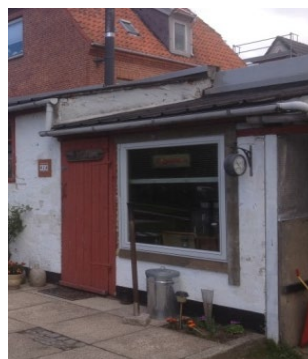
24. Omfattende nedbrydning (skader i tag, råd i vægge).

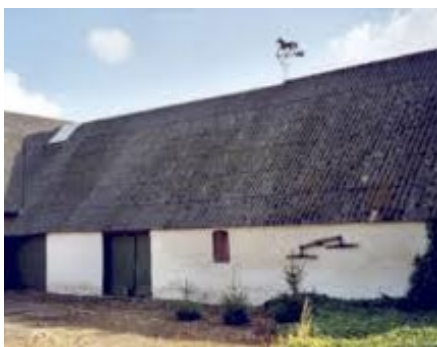
25. Ingen stabilitet og uden restværdi (risiko for kollaps af hvælvinger, revner i vægge)

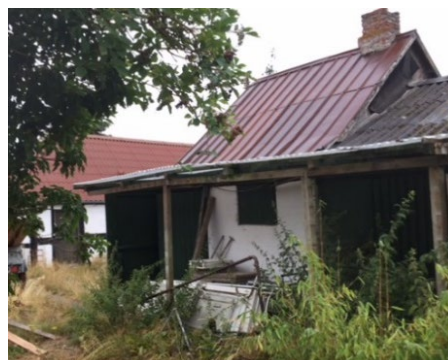
26. Ingen stabilitet og uden restværdi (risiko for svigt i lofter/etager, revner i vægge)

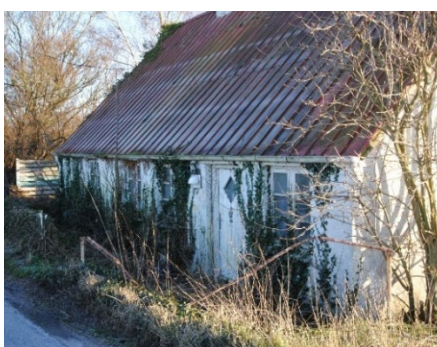
27. Nedslidt. Huller i tag og ingen varme

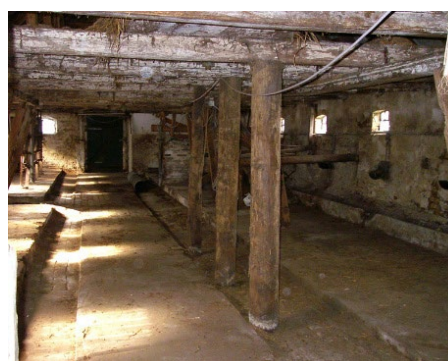
28. Råd og insektskader (gl. indretning med uens gulve)

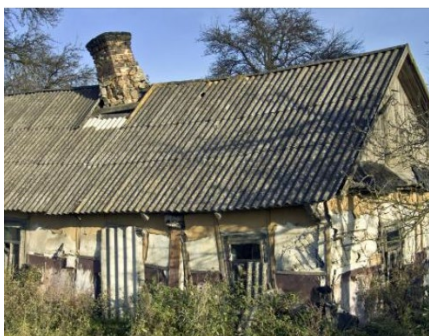
29. Ingen stabilitet og uden restværdi
